DOSSIER DE DIAGNOSTICS TECHNIQUES

Les parcs de saint Tropez 9004 du lieudit du Vallat de la
Bouchère
83990 ST TROPEZ

Constat amiante avant-vente, Etat relatif à la présence de termites, Diag. Installations Electricité, Diagnostic de Performance Energétique, Diag. Installations Gaz, Etat des Risques et Pollutions.

Draguignan, le 25/01/2024

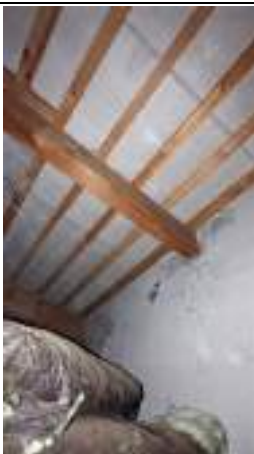
<p>Photo n° PhA001 Localisation : TOITURE Maison Principale Ouvrage : Toitures Partie d'ouvrage : Plaques (fibres-ciment) Description : Plaques (fibres-ciment) Localisation sur croquis : ZPSO-001</p>

Dossier n° 026-01-24
 Date de l'évaluation : 25/01/2024
 Bâtiment / local ou zone homogène : TOITURE Maison Principale
 Identifiant Matériau : ZPSO-001
 Matériau : Plaques (fibres-ciment)
 Résultat EP : Il est recommandé de réaliser une évaluation périodique.

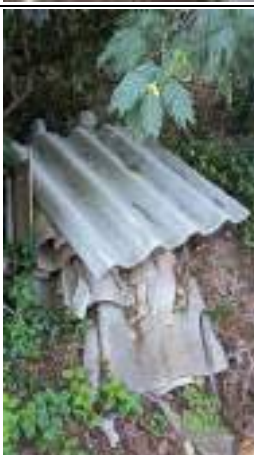
<p>Photo n° PhA002 Localisation : Jardin - Extérieurs Ouvrage : Toitures Partie d'ouvrage : Plaques (fibres-ciment) Description : Plaques (fibres-ciment) déchets entreposés à même le sol Localisation sur croquis : ZPSO-002</p>

Dossier n° 026-01-24
 Date de l'évaluation : 25/01/2024
 Bâtiment / local ou zone homogène : Jardin - Extérieurs
 Identifiant Matériau : ZPSO-002
 Matériau : Plaques (fibres-ciment) déchets entreposés à même le sol
 Résultat AC1 : Il est recommandé de réaliser une action corrective de premier niveau.

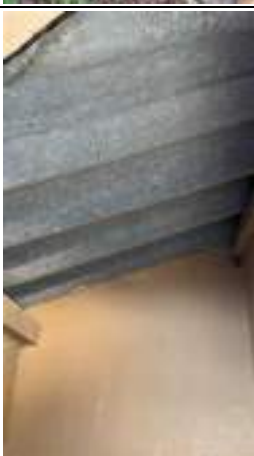
<p>Photo n° PhA003 Localisation : Abris Poubelles Ouvrage : Toitures Partie d'ouvrage : Plaques (fibres-ciment) Description : Plaques (fibres-ciment) Localisation sur croquis : ZPSO-003</p>

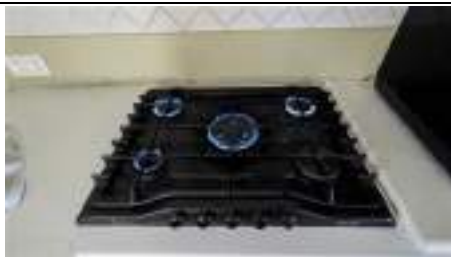
Photo n° PhGaz001
Localisation : Cuisine
Table de cuisson ARTHUR MARTIN (Type : Non raccordé)
Localisation sur croquis : 001
