## DOSSIER DE DIAGNOSTICS TECHNIQUES

407 Rue Gustave Bret Les Philippines Le Lagon Bleu  
83600 FREJUS

**un appartement de Type 2 pièce situé au au 2ème étage  
du bâtiment Les Philippines III**

Constat amiante avant-vente, Etat relatif à la présence de termites, Métrage (Loi Carrez), Diag. Installations Electricité, Diagnostic de Performance Energétique, Etat des Risques et Pollutions.

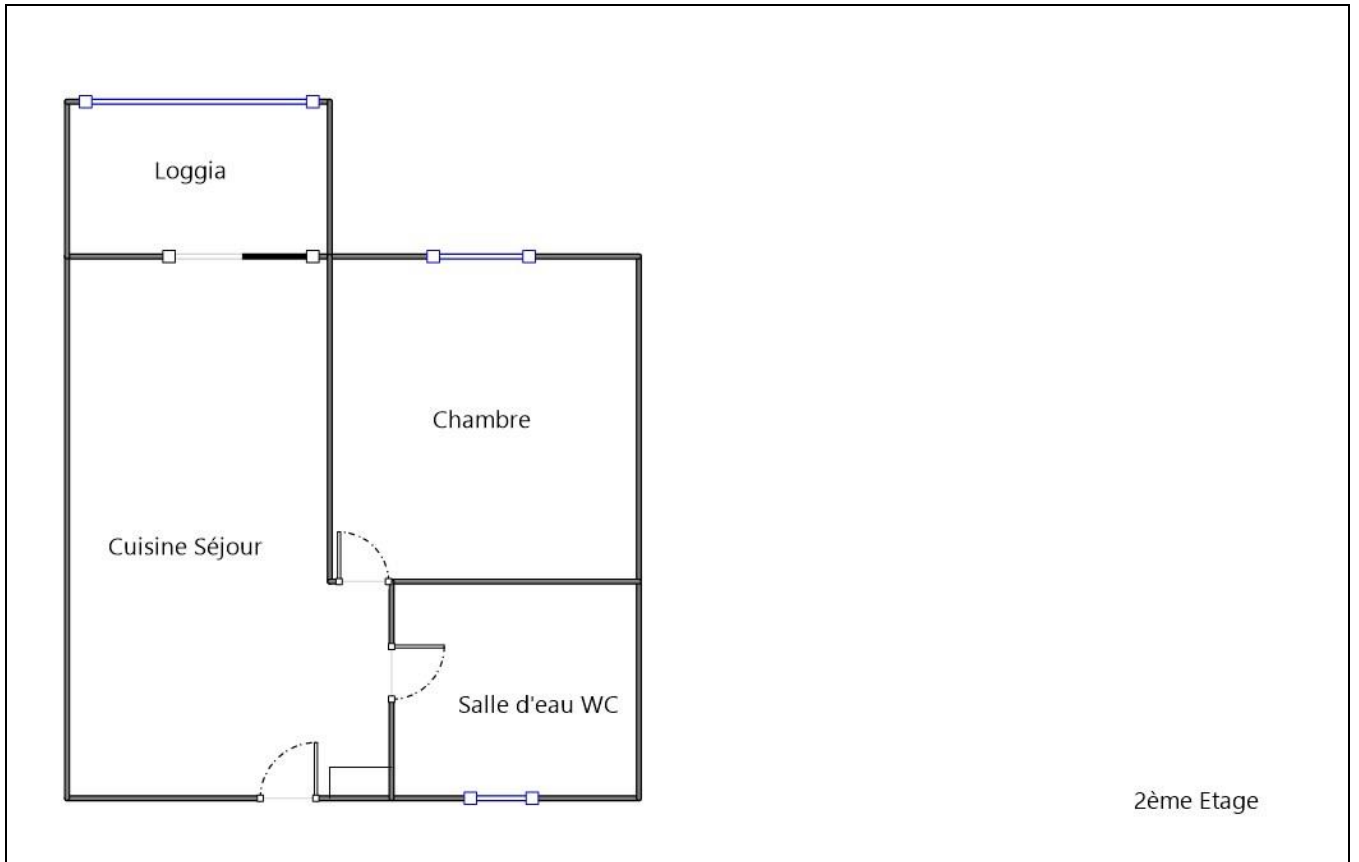
Croquis de principe

2ème Etage

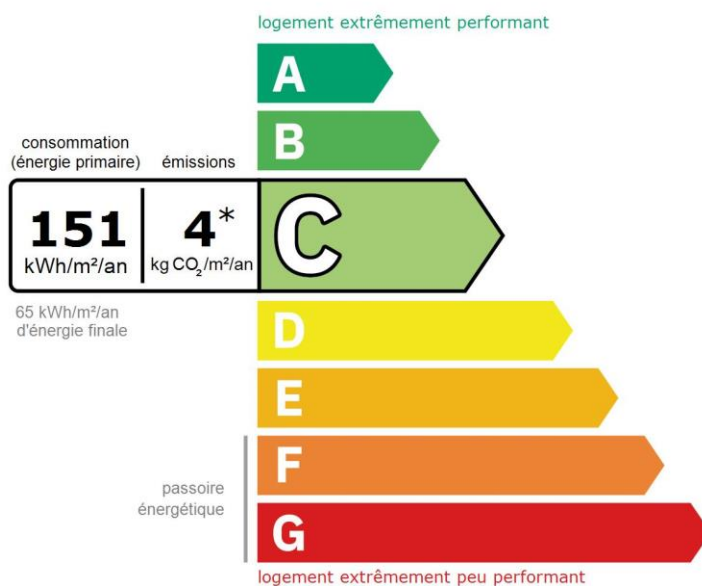
Le niveau de consommation énergétique dépend de l'isolation du logement et de la performance des équipements. Pour l'améliorer, voir pages 4 à 6

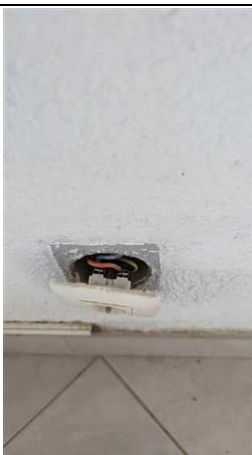
Photo PhEle001

Libellé de l'anomalie : B7.3 a L'Enveloppe d'au moins un matériel est manquante ou détériorée.

**En tout état de cause, Il est conseillé de faire réaliser les opérations de mise à niveau sécurité des domaines concernés de l'installation, par un électricien qualifié.**

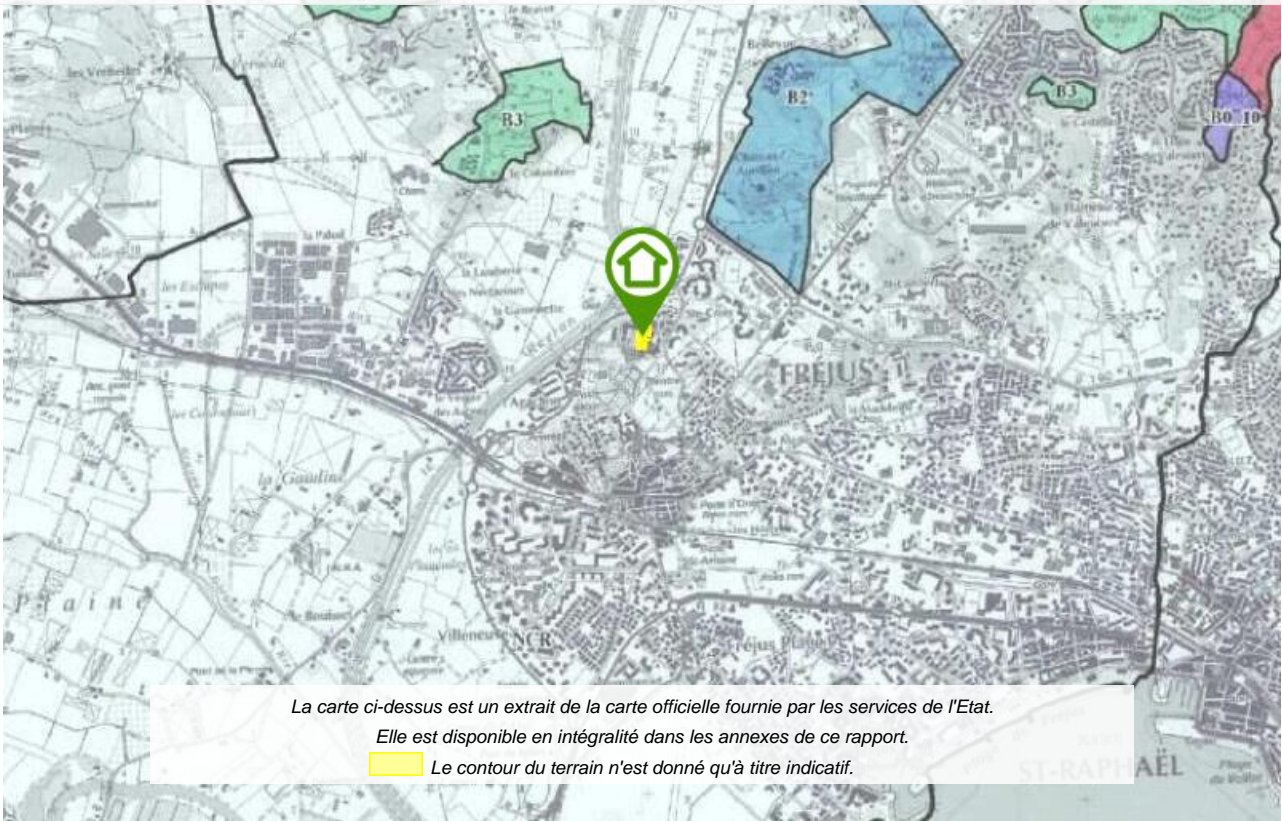
## Non concerné\*

\* L'immeuble n'est pas situé dans le périmètre d'une zone à risques

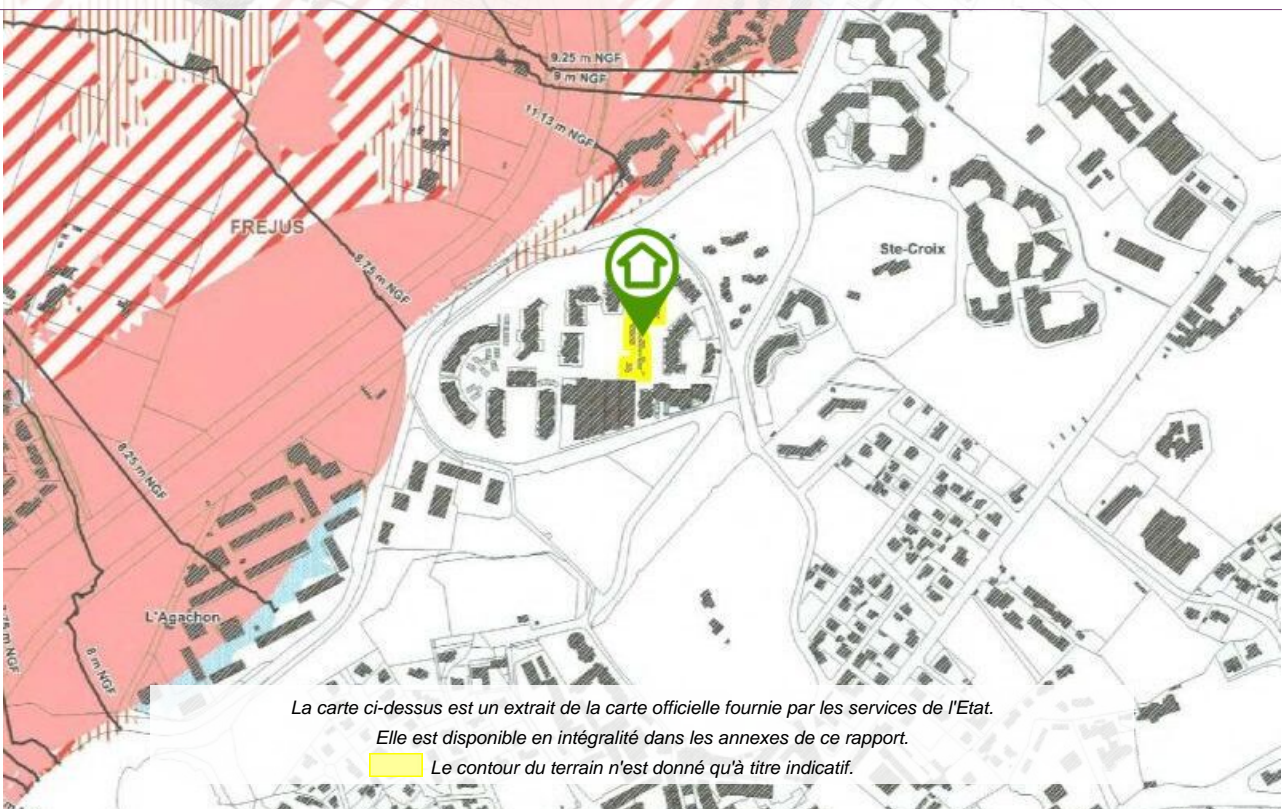
PPRn Par une crue (débordement de cours d'eau), approuvé le 26/03/2014 (multirisque)

## Non concerné\*

\* L'immeuble n'est pas situé dans le périmètre d'une zone à risques

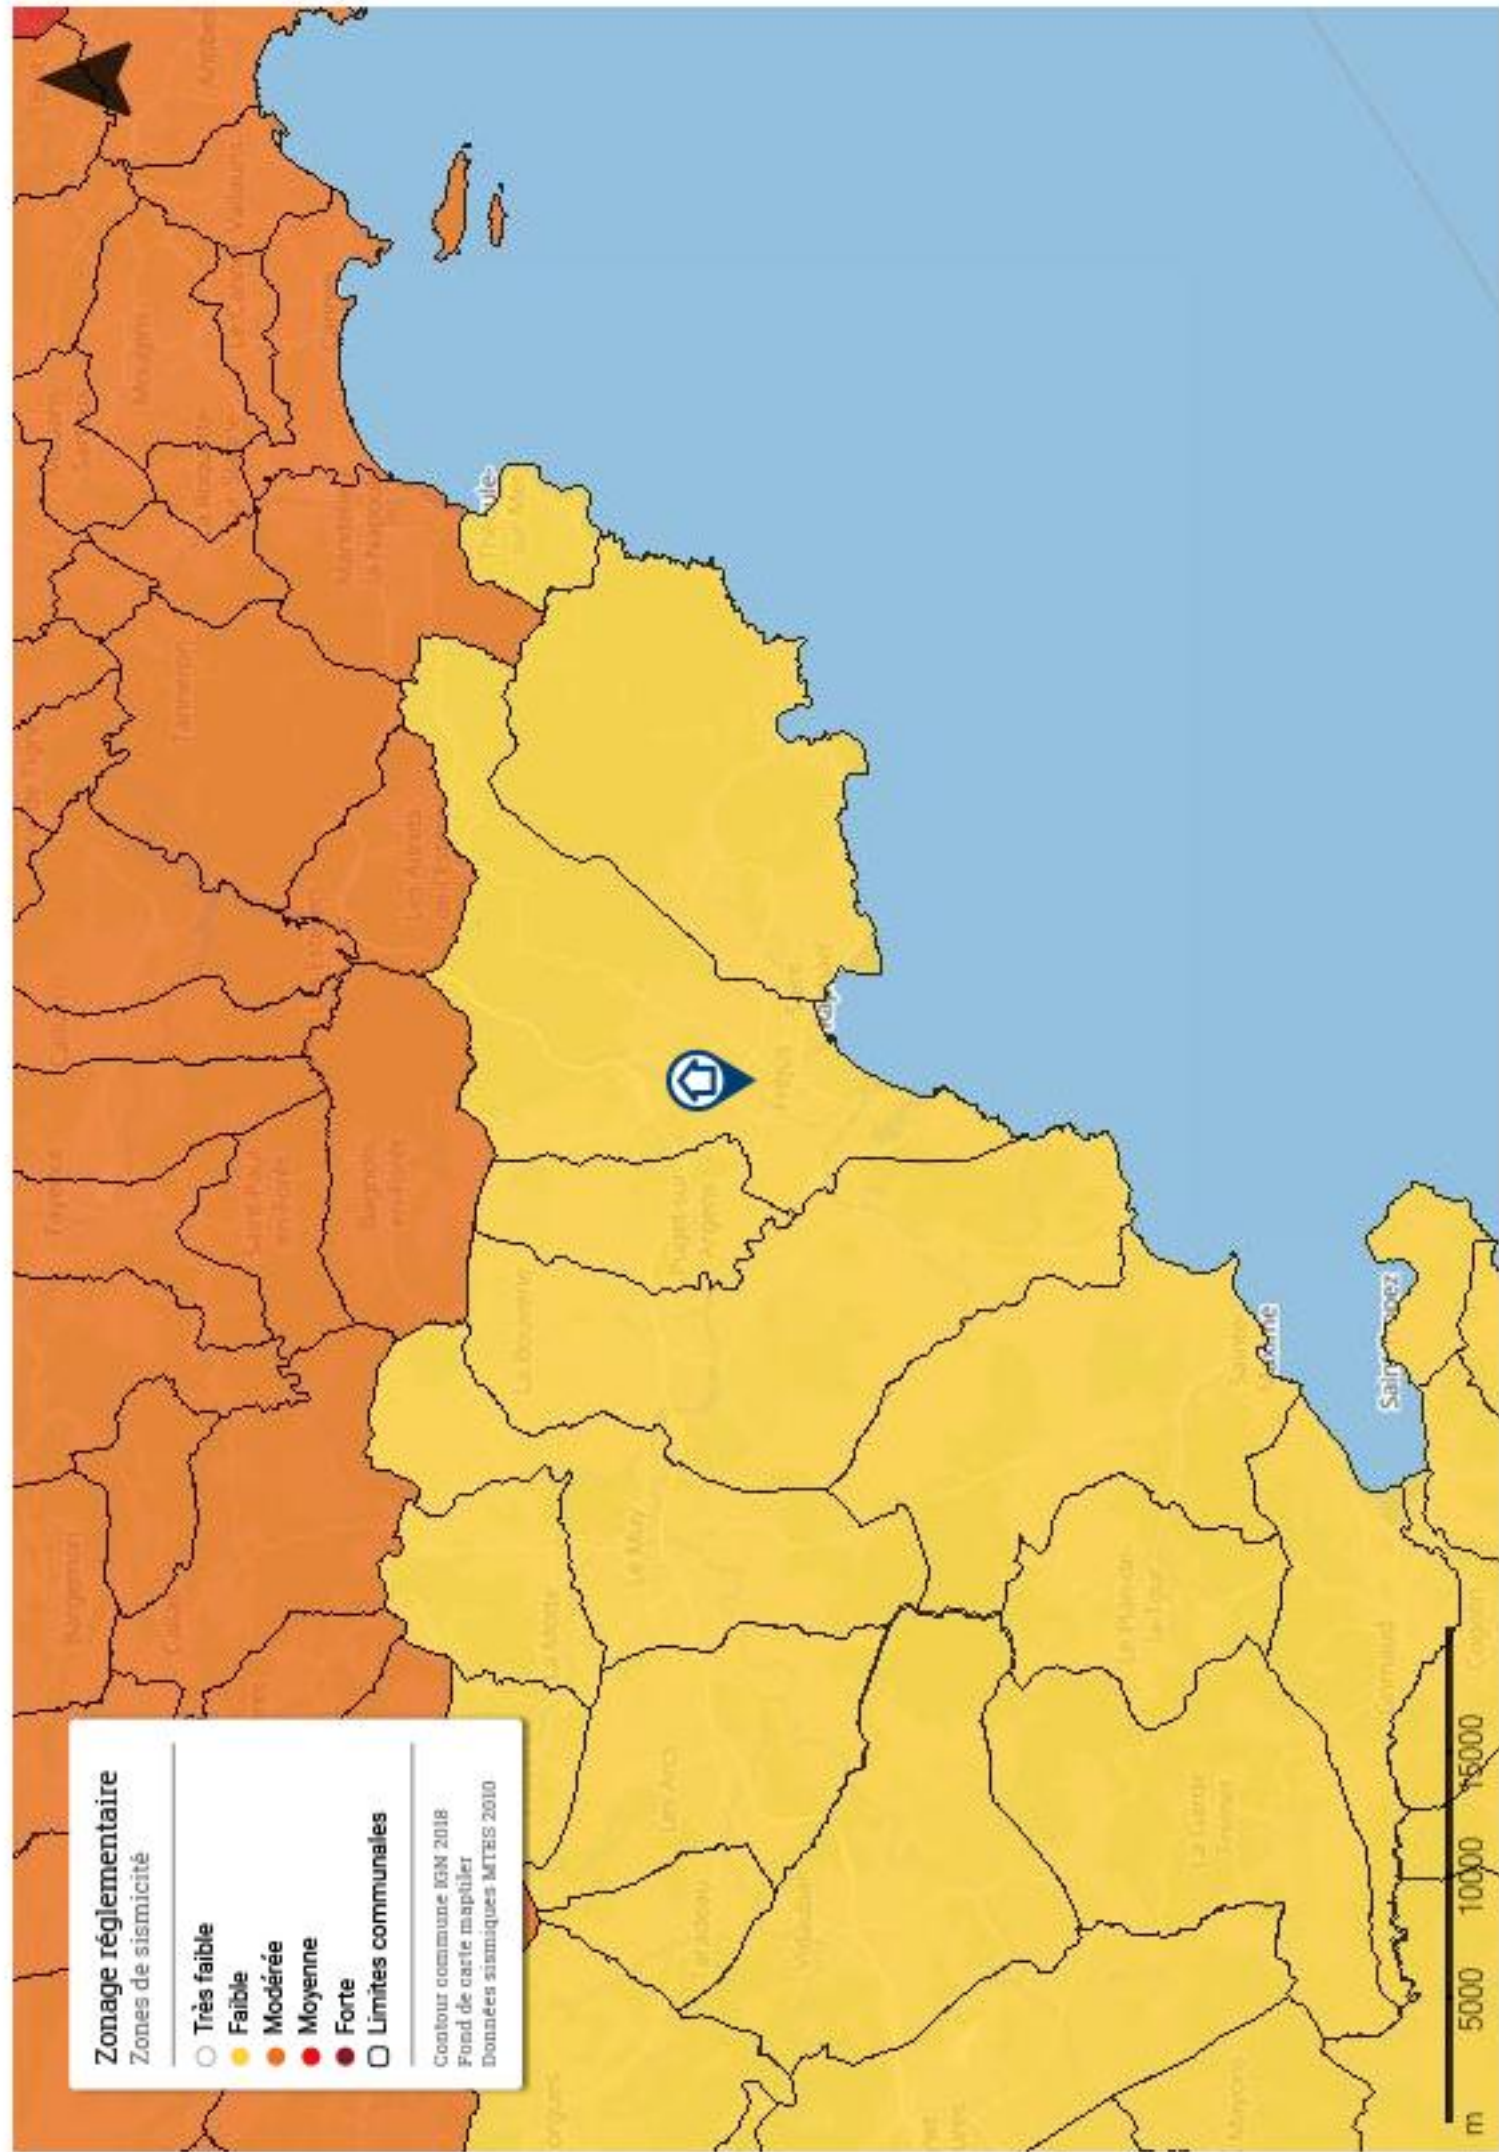
**Zonage réglementaire**

Zones de sismicité
