DOSSIER DE DIAGNOSTICS TECHNIQUES

867 Avenue de Provence
Résidence Les Fougasses
83600 FREJUS

Bat. A2, Lot numéro 164.184

Constat amiante avant-vente, Etat relatif à la présence de termites, Métrage (Loi Carrez), Diag. Installations Gaz, Diag. Installations Electricité, Diagnostic de Performance Energétique, Etat des Risques et Pollutions.

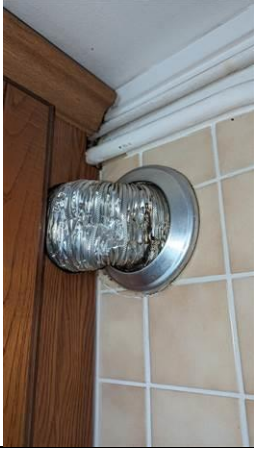
Points de contrôle ⁽³⁾ (selon la norme)	Anomalies observées (A1 ⁽⁴⁾ , A2 ⁽⁵⁾ , DGI ⁽⁶⁾ , 32c ⁽⁷⁾)	Libellé des anomalies et recommandations	Photos
C.14 - 19.1 Ventilation du local – Amenée d'air	A2	19.a2 : le local équipé ou prévu pour un appareil autre que de cuisson n'est pas pourvu d'une amenée d'air. (Chaudière SAUNIER DUVAL) Remarques : (Cuisine) Absence d'amenée d'air ; Créer une grille d'amenée d'air ou faire intervenir un installateur gaz qualifié afin de remplacer l'appareil existant par un appareil étanche Risque(s) constaté(s) : Risque d'intoxication au monoxyde de carbone (CO) causée par une mauvaise combustion	
C.24 - 29b Appareil raccordé - Etat du conduit de raccordement	A2	Le conduit de raccordement présente une réduction de section. (Chaudière SAUNIER DUVAL) Remarques : (Cuisine) Le conduit de raccordement présente un étranglement ; Faire intervenir un installateur gaz qualifié afin de remplacer le conduit de raccordement Risque(s) constaté(s) : Risque d'intoxication à cause de l'absence totale ou partielle d'évacuation des produits de combustion

C.24 - 29d4 Appareil raccordé - Etat du conduit de raccordement	A2	Le conduit de raccordement présente une usure avancée, et/ou des déformations. (Chaudière SAUNIER DUVAL) Remarques : (Cuisine) Présence d'un conduit de raccordement présentant une usure avancée ou des déformations ; Faire intervenir un installateur gaz qualifié afin de remplacer le conduit (en partie ou dans son intégralité) Risque(s) constaté(s) : Risque d'intoxication à cause de l'absence totale ou partielle d'évacuation des produits de combustion
